**Przykłady
przedwojennej
architektury drewnianej
w powiecie skarżyskim. Katalog**

**Przykłady przedwojennej architektury
drewnianej w powiecie skarżyskim.**
Katalog

Skarżysko-Kamienna 2023

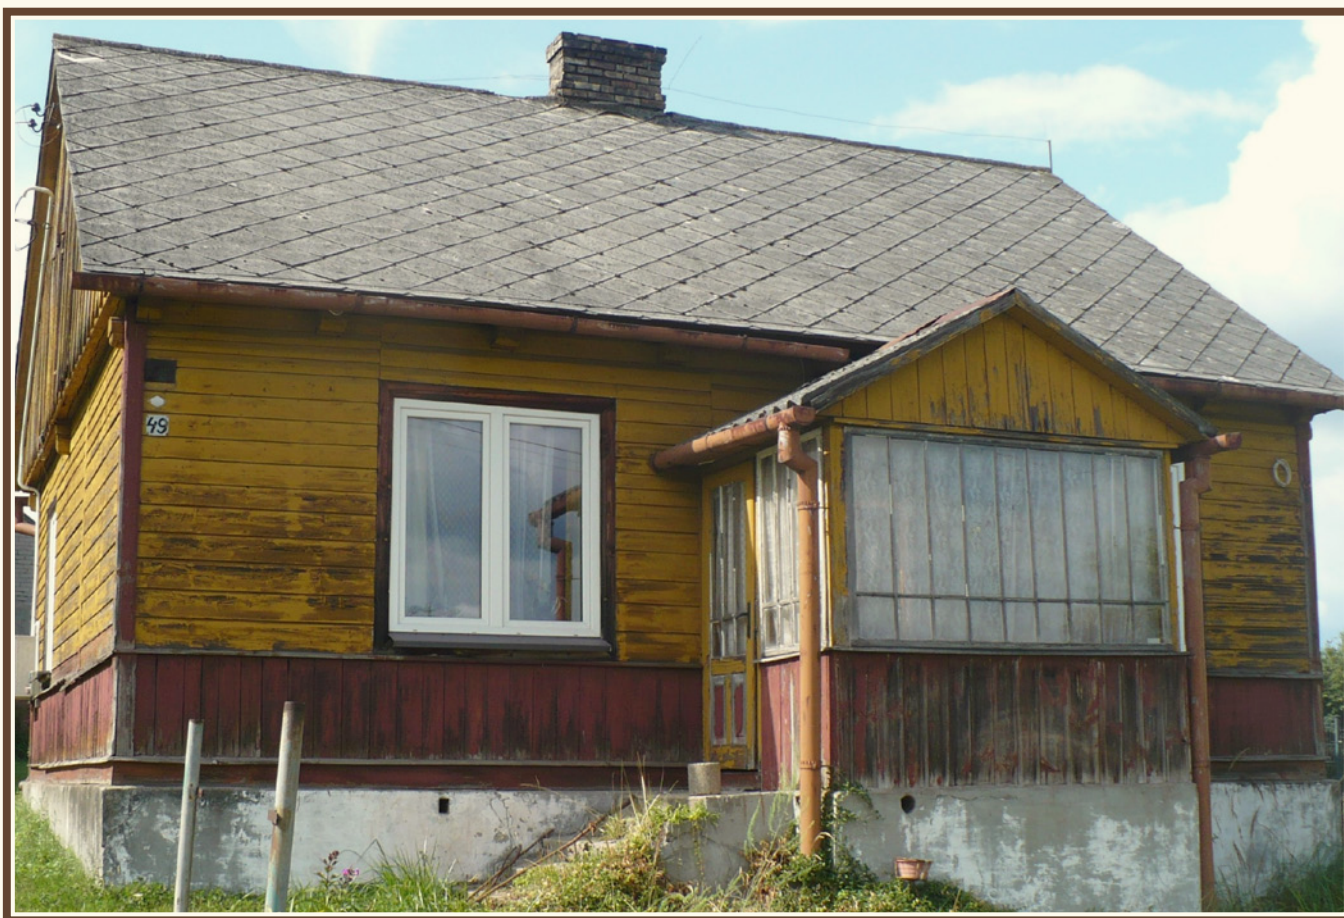
Przykład najpopularniejszego przydomowego ganku zamkniętego z dwuspadowym dachem,
fot. Piotr Kardys

Najczęściej spotykany był układ jednoraktowy szerokofrontowy. Poprzez sień można było wejść z jednej strony do komory, a z drugiej do izby. W uboższych gospodarstwach występowały chałupy półraktowe z sienią, w ramach której wyodrębniano małą komórkę lub chlewik i przejście do izby. Z kolei te bogatsze, dwuraktowe posiadały izbę i komorę od frontu oraz komorę i alkierz od tyłu. Tylko wyjątkowo można jeszcze obecnie spotkać w terenie wzbogacający ścianę frontową ganek konstrukcji słupowej z dwuspadowym daszkiem.

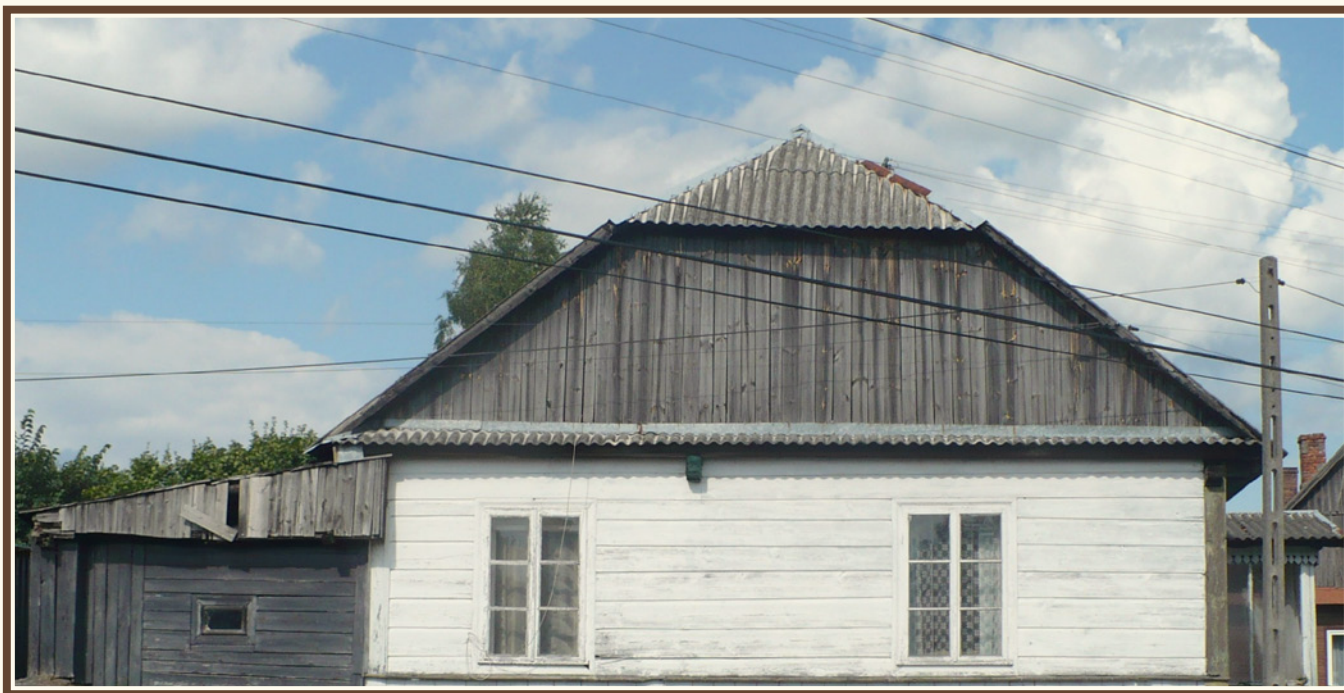
Przykład dachu typu naczółkowego (Osełków),
fot. Piotr Kardys

Z czasem nakrywano domy dachami naczółkowymi i dwuspadowymi. Te drugie upowszechniły się zwłaszcza w okresie międzywojennym. Wówczas też pojawiły się konstrukcje krokwiowo-belkowe. Szczyty natomiast szalowano deskami pionowo (zdarzały się wyjątkowo szalowania poziome, jak np. przy ul. Wojska Polskiego w Skarżysku-Kamiennej) lub w jodełkę, czasem wykorzystując obie te techniki.

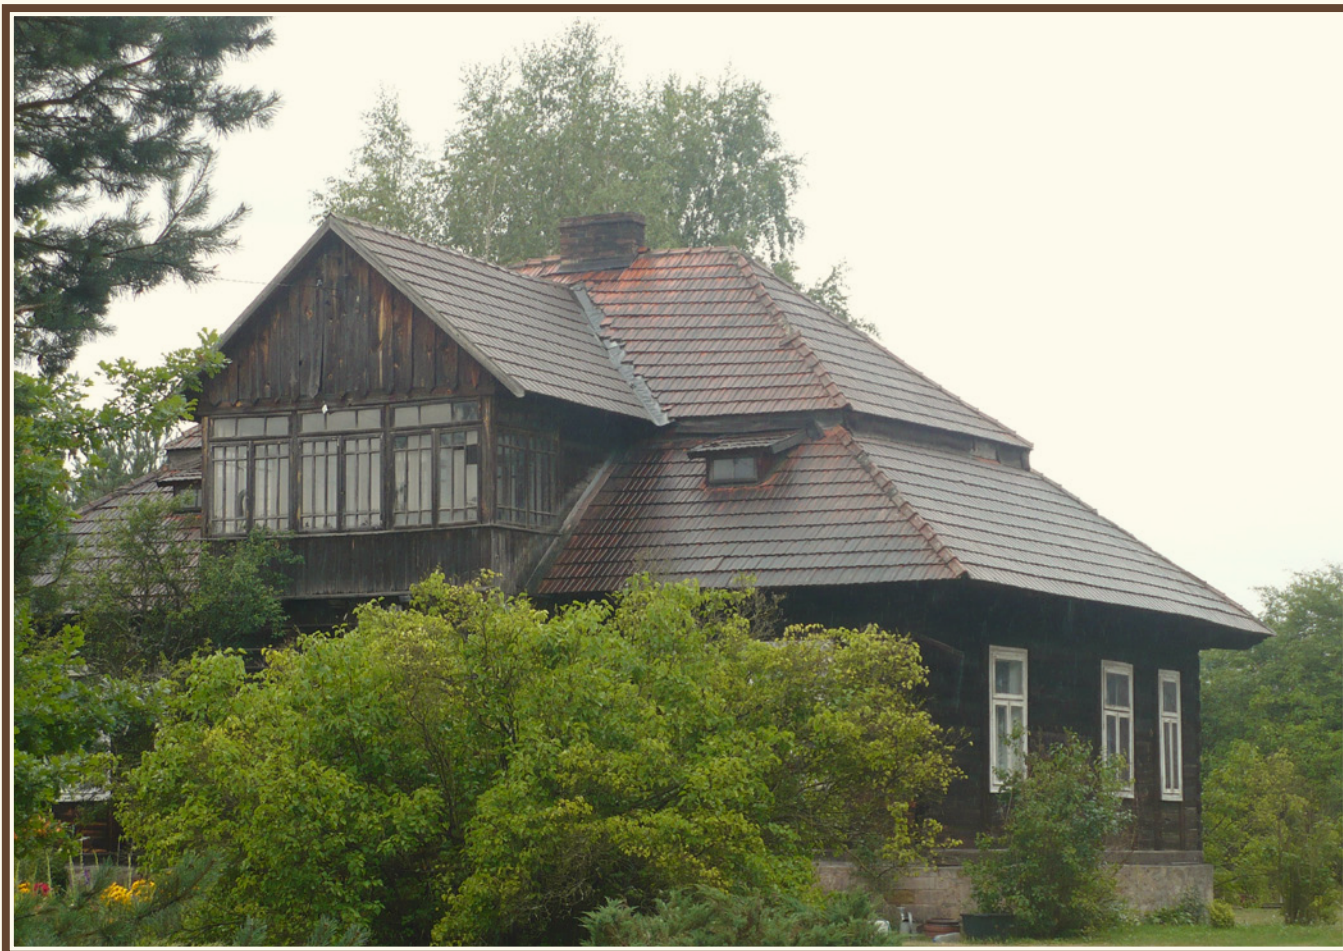
Przykład konstrukcji dachu wielospadowego (Suchedniów),
fot. Piotr Kardys

Dachy domów drewnianych w powiecie skarżyskim to przede wszystkim konstrukcje czterospadowe, krokwiowo-płatowe. Najczęściej pokryte były słomą żytnią, rzadko gontem. Gontem kryto przeważnie bogate domy i obory w zamożnych obejściach, ale przede wszystkim dwory, kościoły, plebanie. Z wyrobu gontów słynęły m.in. Łączna i Ostojów. Słomą kryto domy na gładko lub w tzw. schodki, pokrycie takie uważano za trwałe i wytrzymałe na warunki atmosferyczne, ale przede wszystkim było tanie i dla wszystkich łatwo dostępne.

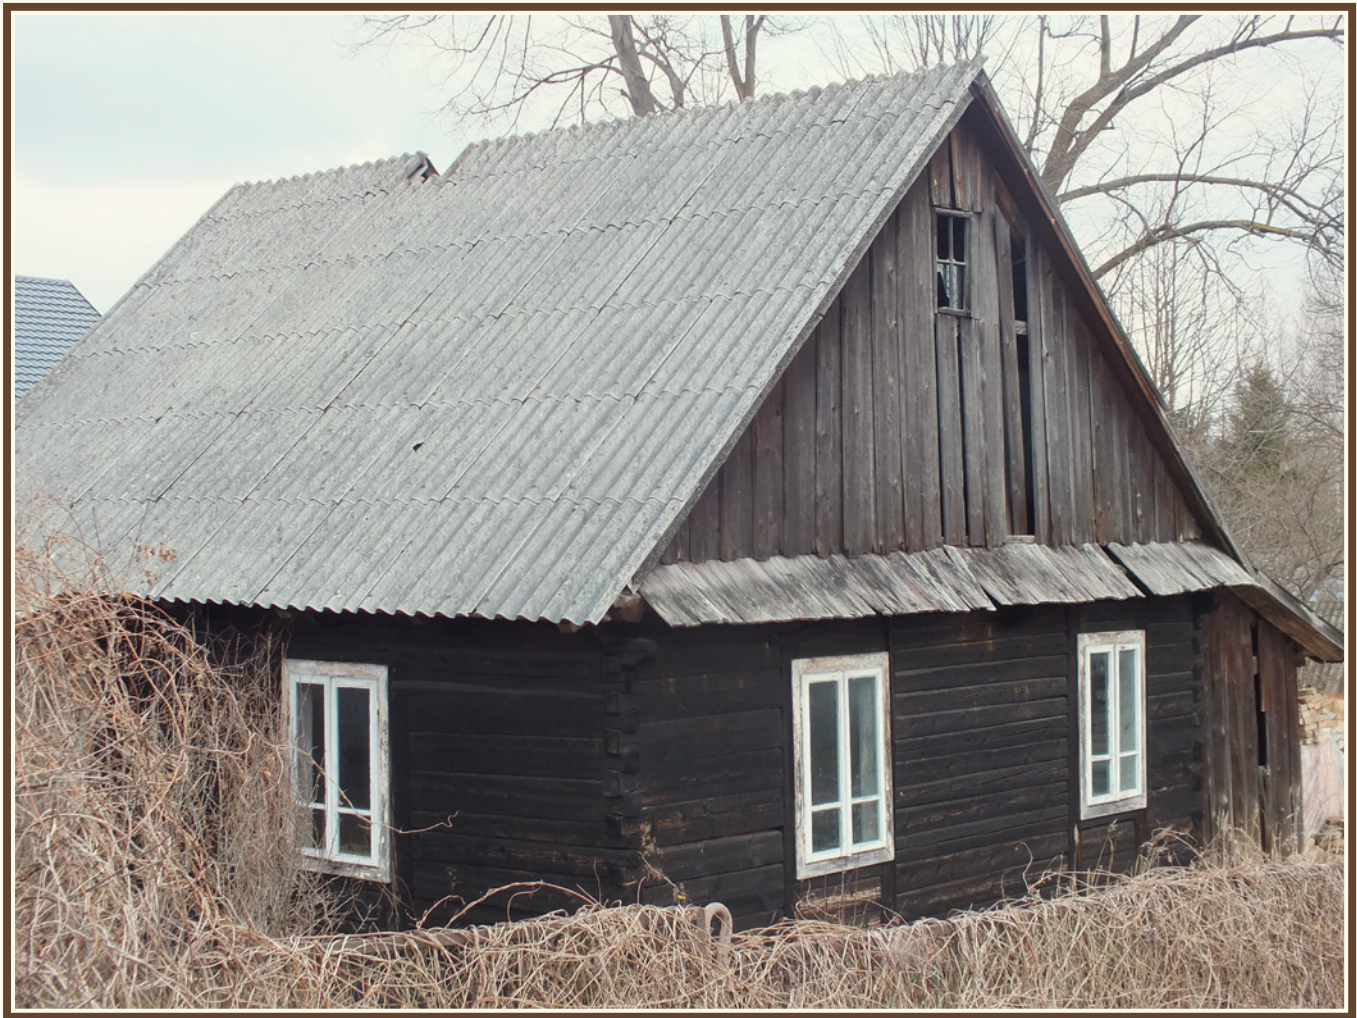
Przykład konstrukcji dwuspadowej dachu z tzw. okapem (Bliżyn),
fot. Piotr Kardys

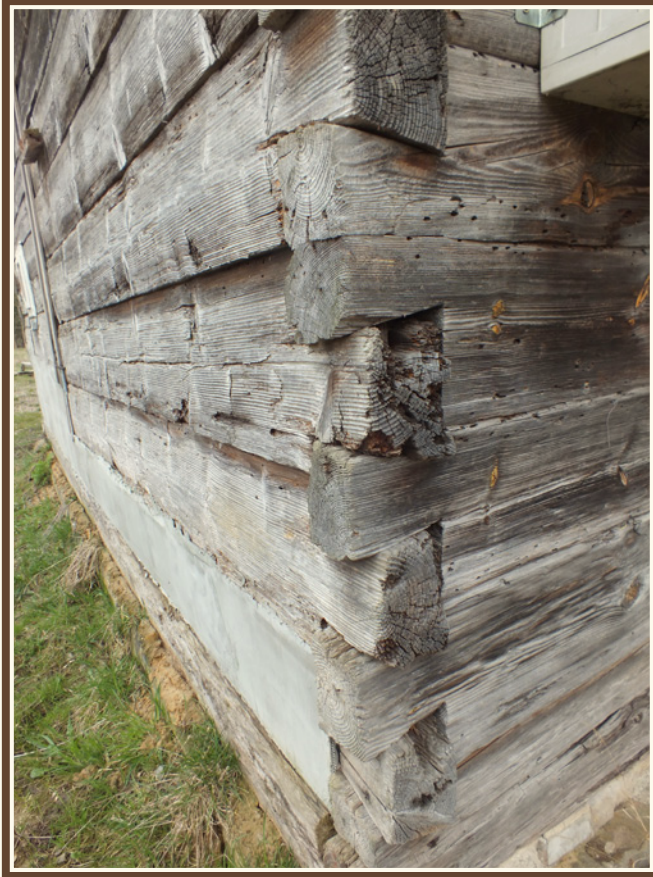
Przykład dobrze widocznej
konstrukcji zrębowej (Suchedniów),
fot. Piotr Kardyś

W zabudowie wsi obecnego powiatu skarżyskiego ściany to przeważnie konstrukcje zrębowe lub sumikowo-łątkowe, ze słupami wkopanymi w ziemię. Wyposażone były najczęściej w jedno lub dwa okna centralnie umieszczone w ścianie frontowej. Rzadziej, jak zachowane bogate domy drewniane na Majkowie czy w Łącznej, posiadały trzy, a nawet cztery okna. Ewentualne drugie okno, raczej mniejsze, lokowano w ścianie tylnej. Otwory okienne składały się z wielodzielnych ram z szybkami lub były dwukwaterowe. Zamożniejsi właściciele bardziej dbali o estetykę i montowali przy oknach dwuskrzydłowe okiennice. Zupełnie wyjątkowe, zarówno w skali powiatu, jak i regionu są zachowane do dzisiaj ściany szczytowe, lub te narażone na niekorzystne warunki pogodowe (zacinający deszcz, mróz, brak słońca) pokryte klepkami pionowymi, jakby gontem (tzw. gacenie). Szczęśliwie zachował się przykład takiego sposobu zabezpieczenia w części szczytowej chałup i zabudowań gospodarczych w Łącznej, Klonowie, Sorbinie i Odrowążku.

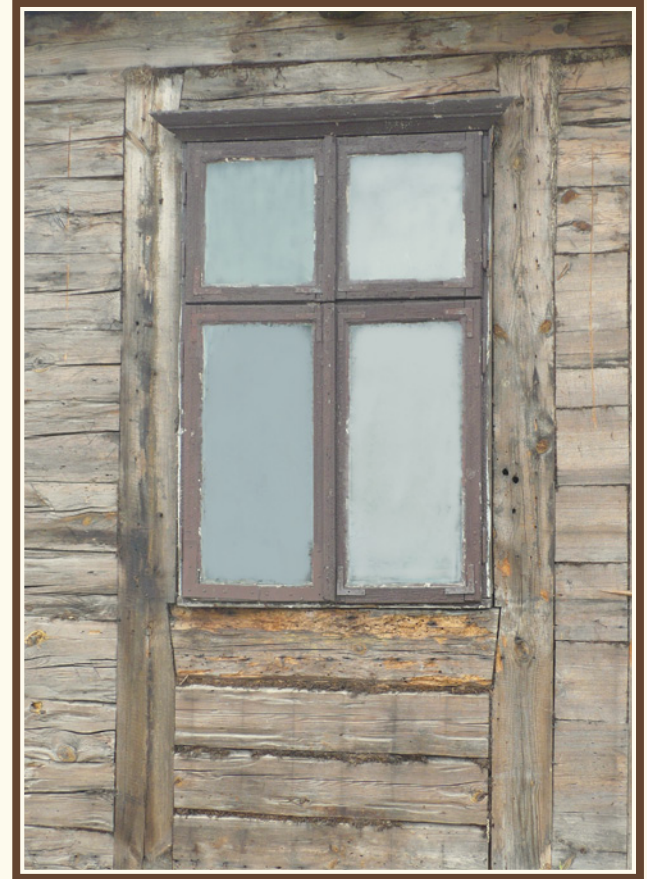
Przykład osadzenia ramy okiennej w łątkach
i budowy ściany frontowej metodą
sumikowo-łątkową,
fot. Piotr Kardyś

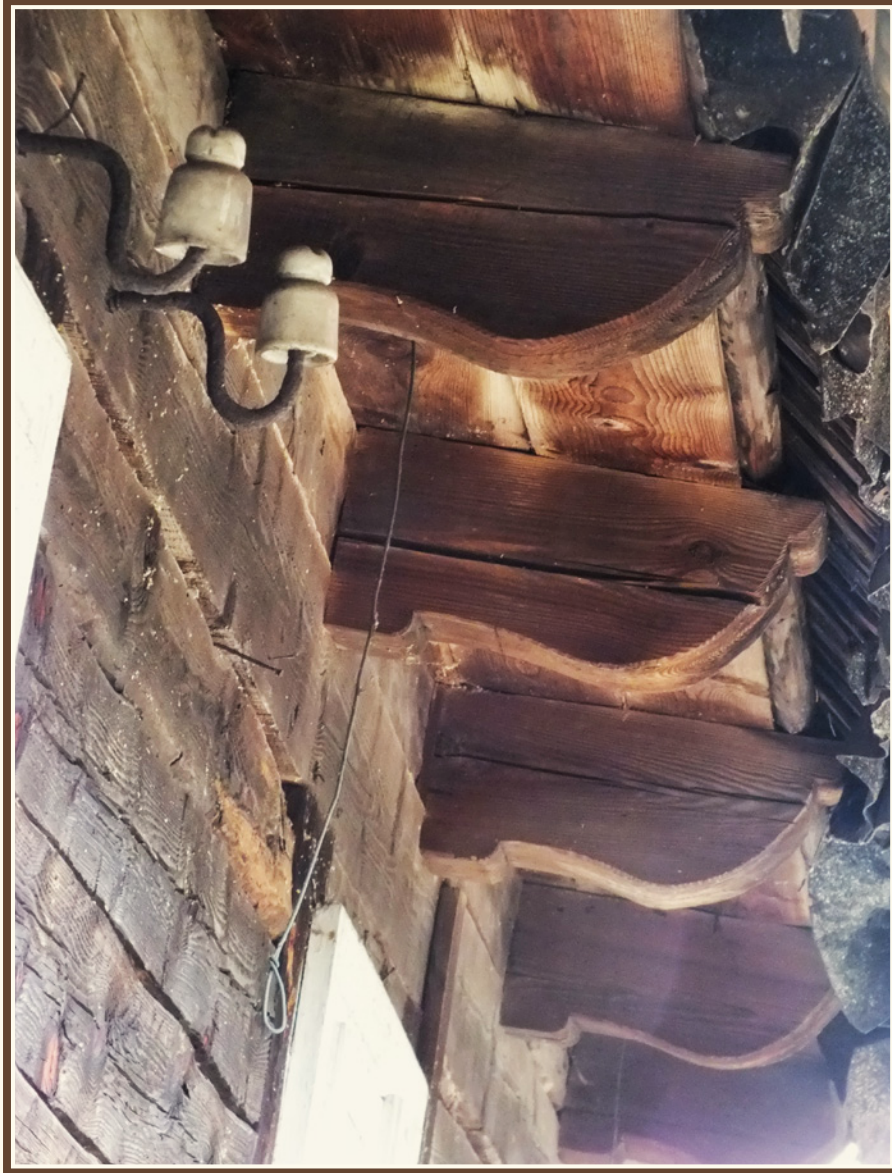
Przykład ozdobnego wykończenia belek stropowych,
fot. Piotr Kardys

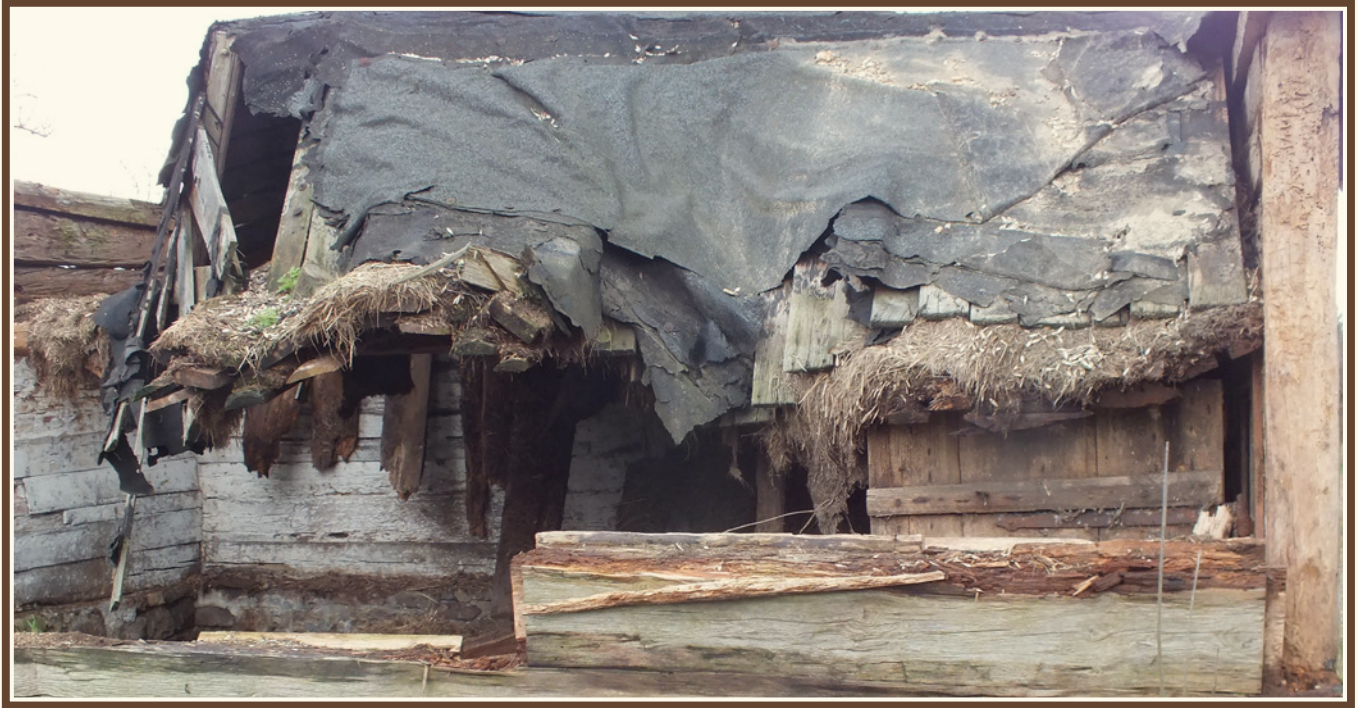
Rzadki już przykład
budynku zwieńczonego dachem krytym strzechą (Suchedniów),
fot. Piotr Kardyś

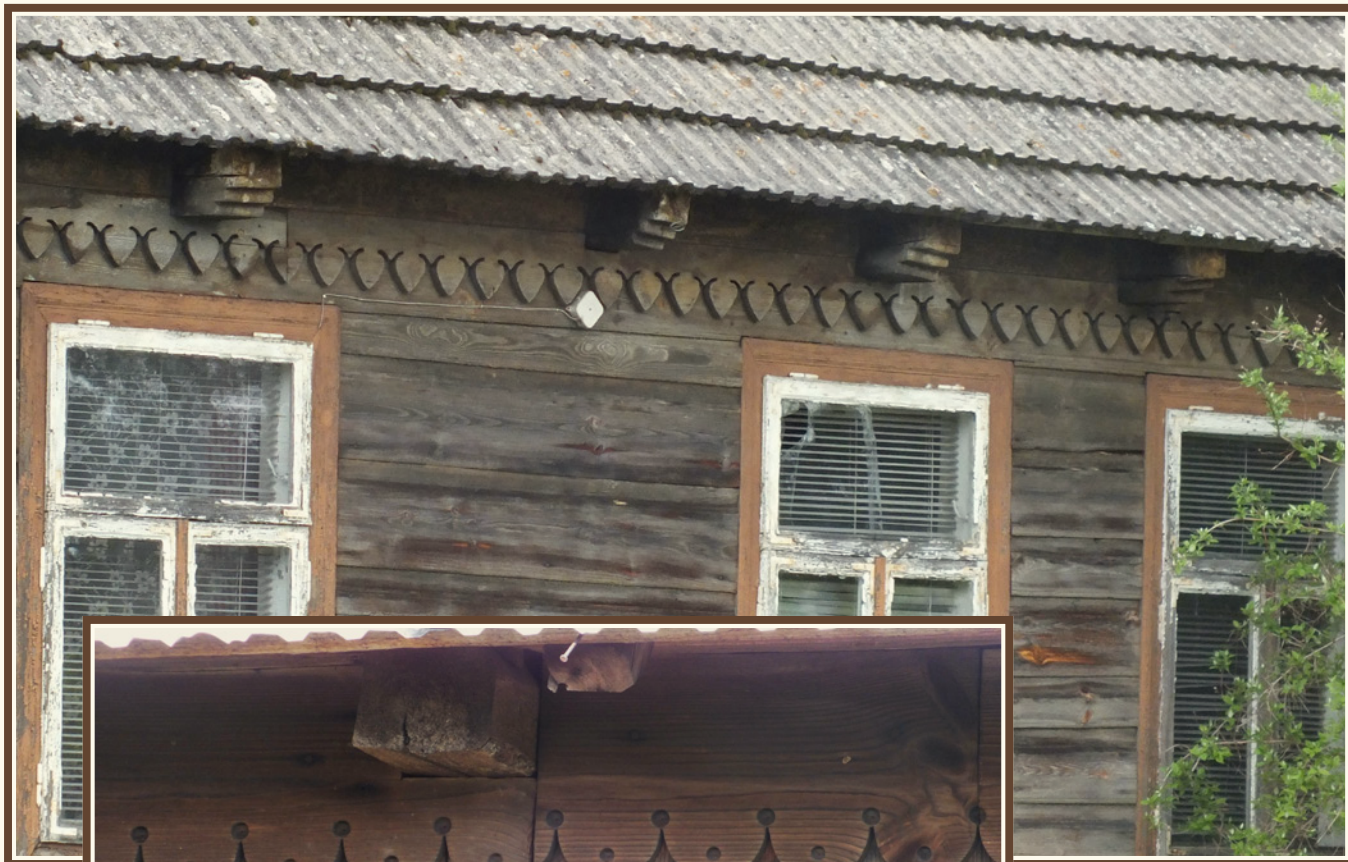
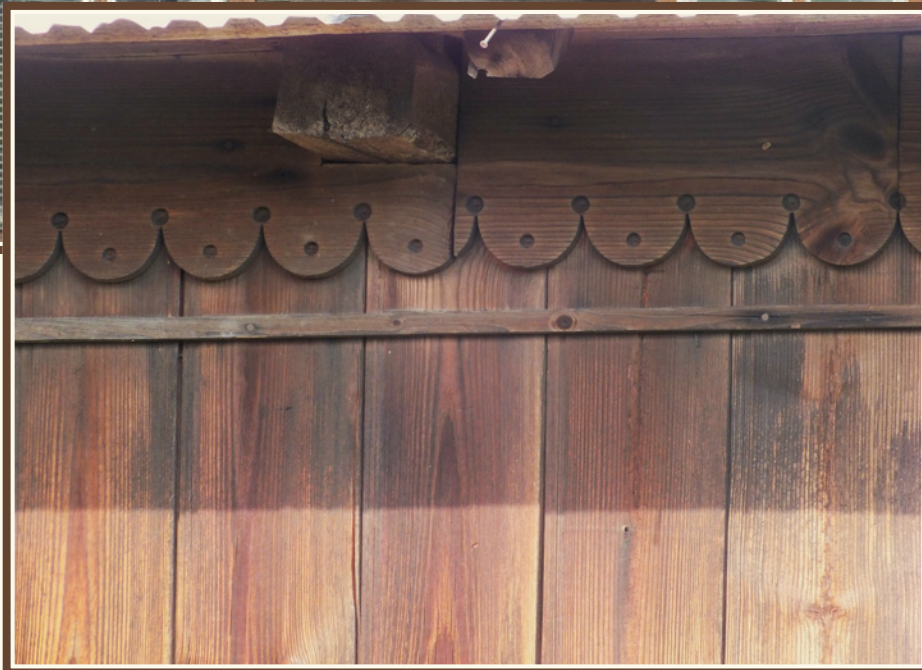
Przykłady zdobień
na ścianach
frontowych,
fot. Piotr Kardyś,
Marcin Janakowski

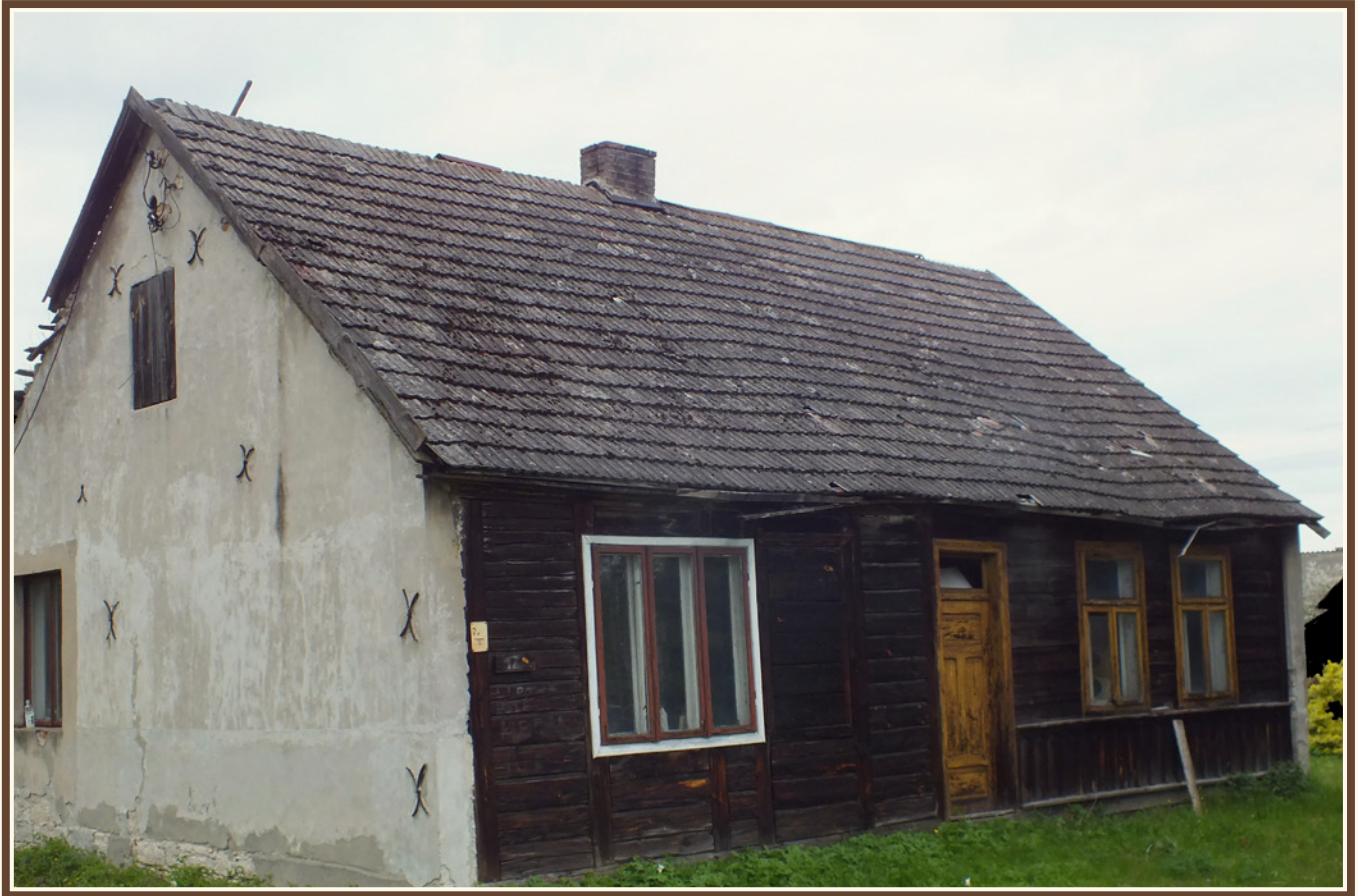
Przykład tzw. ściany ogniowej, tj. zabezpieczenie kamienne lub murarskie ściany budynku, którą uważano za najbardziej narażoną na podpalenie lub inne czynniki natury,
fot. Piotr Kardys

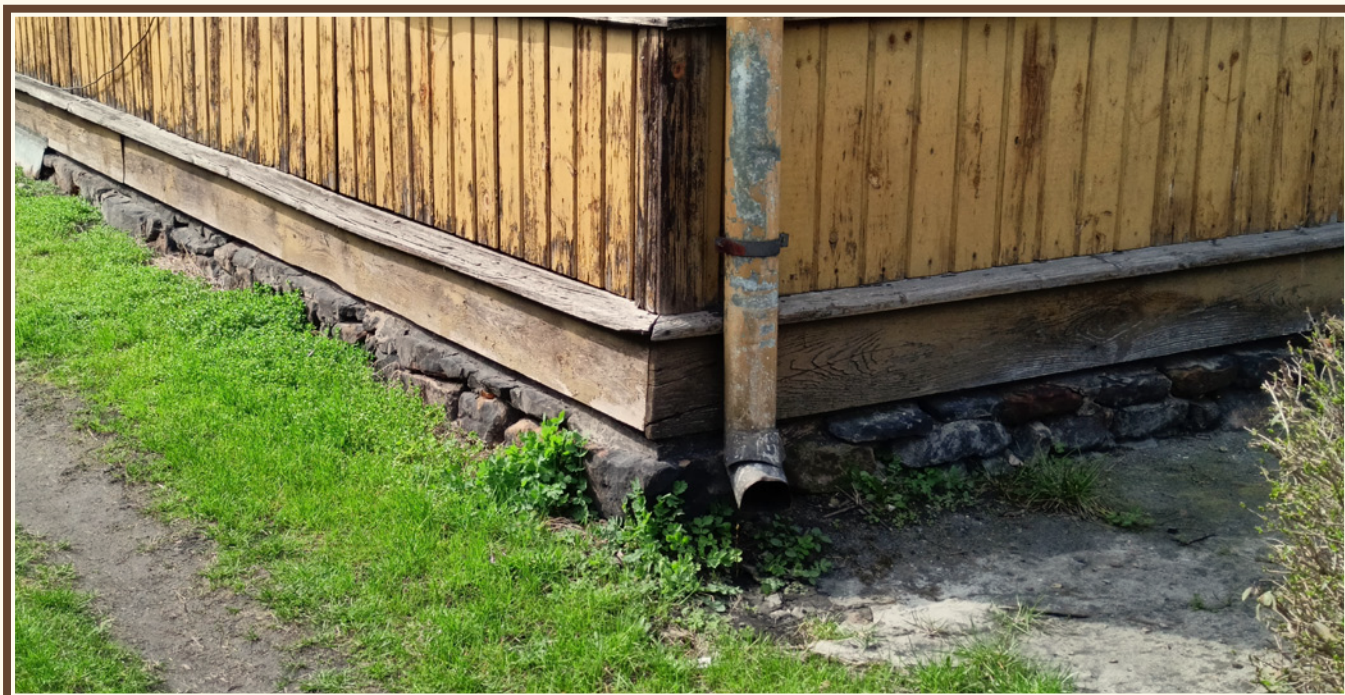
Przykład podmurówki wykonanej z kamieni polnych,
miejscami uzupełnianej zaprawą murarską (Skarżysko-Kamienna),
fot. Marcin Janakowski

Zachowane jeszcze chałupy drewniane z reguły posadowione były na luźnej podmurówce z polnych kamieni. Najczęściej, jako lepsze w starszych budynkach stosowano glinę lub wapno, z czasem najpraktyczniejsza okazała się zaprawa cementowo-wapienna. Na tak skonstruowanych fundamentach stawiano chałupy z drewna przede wszystkim sosnowego i jodłowego, najpowszechniej dostępnego ze względu na podaż, jak i cenę oraz z czysto praktycznego względu, mianowicie powszechności występowania tych gatunków w lasach na terenie obecnego powiatu. Rzadziej wykorzystywano świerk, modrzew lub dębinę, przede wszystkim ze względu na koszty. Jednak do dnia dzisiejszego posiadamy „świadectwo” bogatego drewnianego domostwa, w postaci odsłoniętych i zakonserwowanych ścian dawnych willi Witwickich i Wędrychowskich.
